# Technická správa

Materská škola – Vietnamská 13, Bratislava II

Spracovanie architektonicko – konštrukčného projektu pre rekonštrukciu strechy materskej školy na ulici Vietnamská v Bratislave Ružinov.

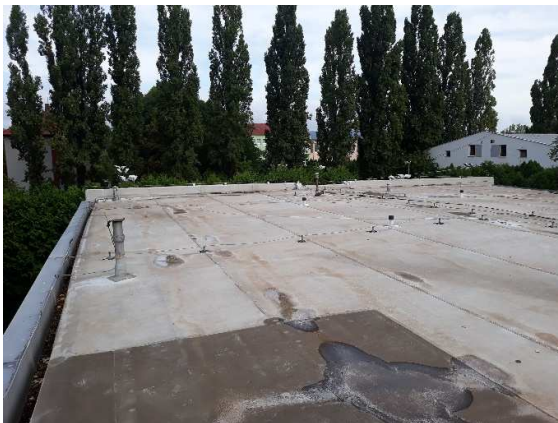
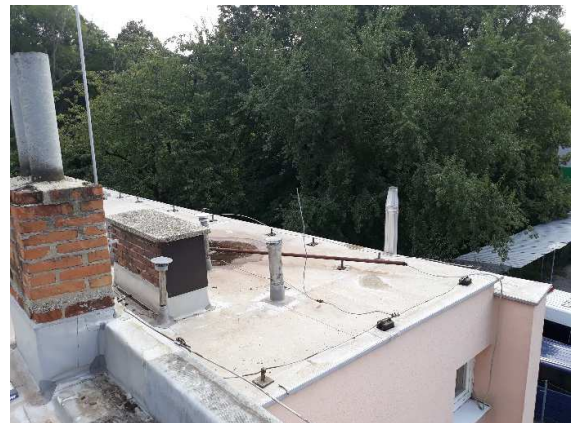
*Pohľad na plochú strechu – súčasný stav.*

Strecha nad štvorcovým pôdorysom hlavnej časti budovy je vyspádovaná k juhozápadnej a severovýchodnej fasáde, odvodnená strešným žľabmi a dvomi dažďovými zvodmi na oboch fasádach. Strešné žľaby sú líniové otvorené, na oboch stranách v celej dĺžke atiky. Umiestnené sú v pórobetónovom prefabrikovanom dielci kotvenom k nosnej časti strešnej konštrukcie z boku a presahujúce pred fasádu. Menšia časť strechy nad interiérovým schodiskom so štvoruholníkovým nepravidelným pôdorysom je odvodnená jedným dažďovým vpustom do interiéru.

Vzhľadom na zatekanie strešnej konštrukcie, ktoré môže byť spôsobené poruchou hydroizolačnej vrstvy, ale aj kondenzáciou vo vnútri strešného plášťa a viditeľné zanášanie strešných žlabov budú vrstvy strešného plášťa odstránené až na nosnú konštrukciu (horné líce nadbetonávky). Odstránené budú aj žľaby vrátane pórobetónových prefabrikovaných dielov, do ktorých sú osadené, bleskozvod, oplechovania a hlavice vetraných kanalizačných potrubí. Atiky na okraji súčasných strešných žlabov budú skrátené podľa výkresovej dokumentácie. Na príľahlej streche schodiska prebehnú všetky búracie práce v rovnakom rozsahu ako na streche nad hlavnou časťou budovy, odstránia sa aj dve nízke atiky na kratších stranách strechy a fasádna izolácia medziľahlej atiky do výšky potrebnej na správne napojenie súvrstvia strešného plášťa strechy.
